Wrocław, 30.05.2025 r.

## Sprawdzenie działania oraz zasadności ewentualnej naprawy i modernizacji centrali wentylacyjnej N1W1

Dotyczy: Sprawdzenie działania / awarii centrali wentylacyjnej oraz opłacalności ewentualnej naprawy / modernizacji urządzenia w budynku oddziału etnograficznego Muzeum Narodowego przy ul. R. Traugutta 111-113, 50-419 Wrocław

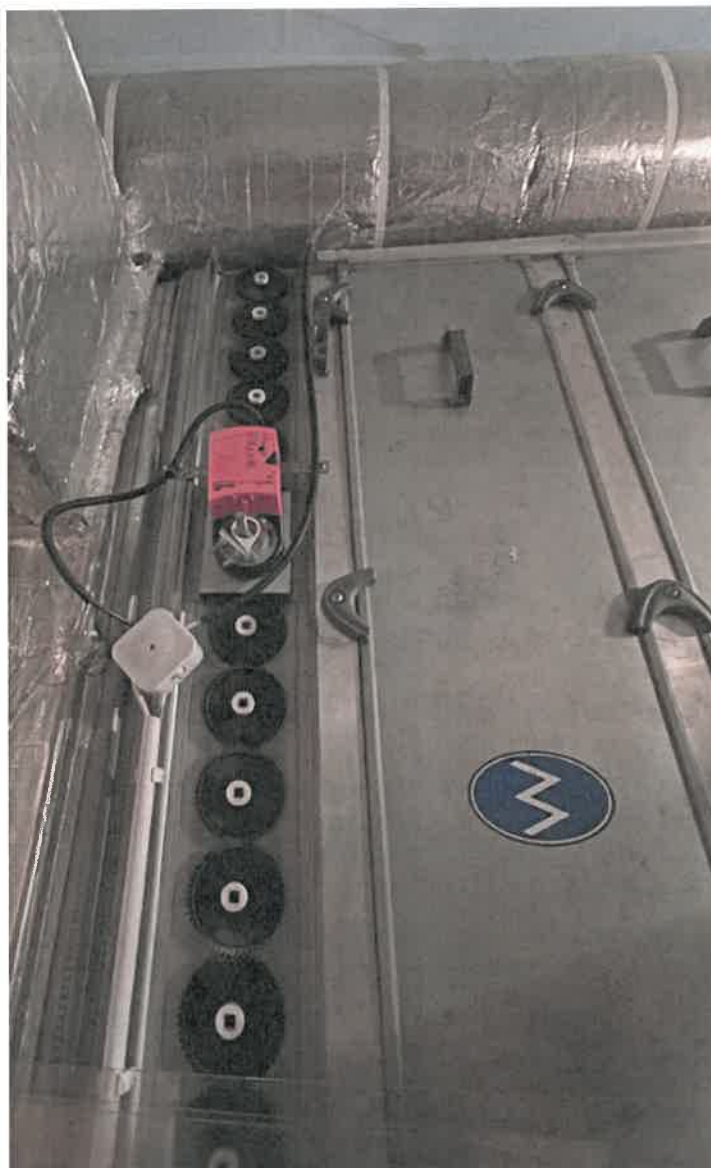
- Stan obudowy centrali biorąc pod uwagę wiek urządzenia – dobry

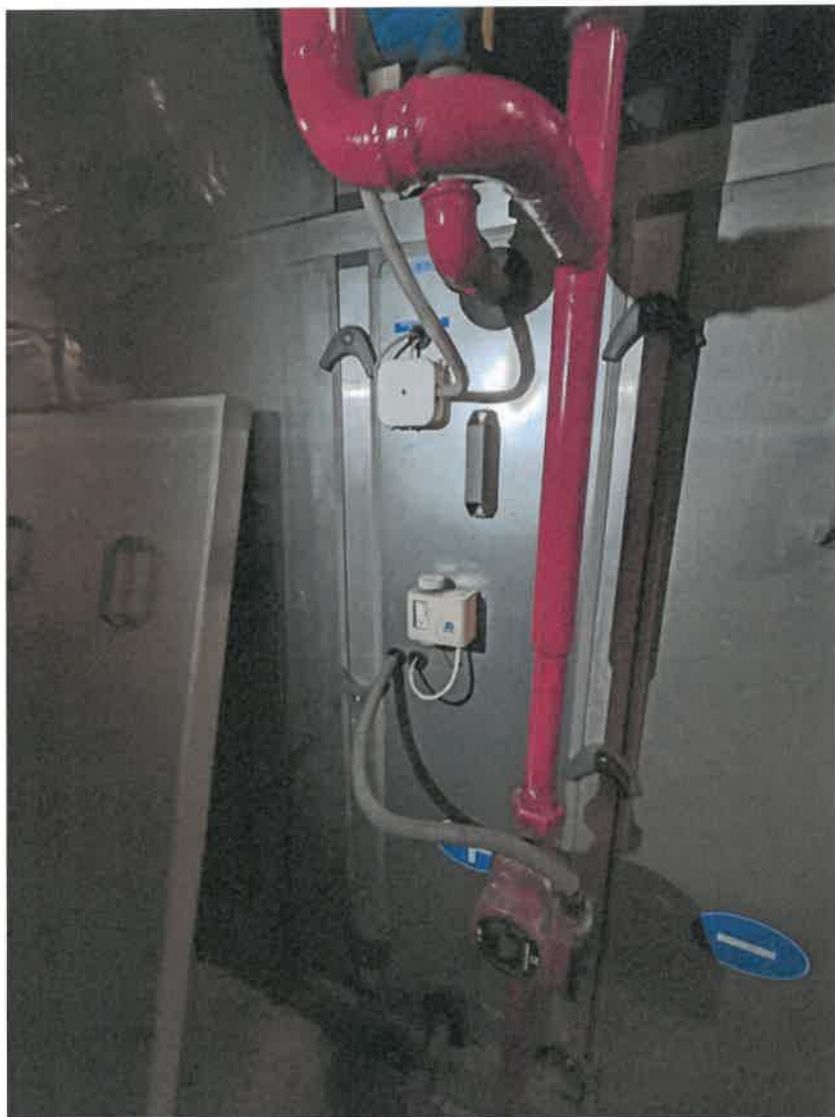
- Stan przyłączy instalacji wody grzewczej do nagrzewnicy – poprawny, brak izolacji

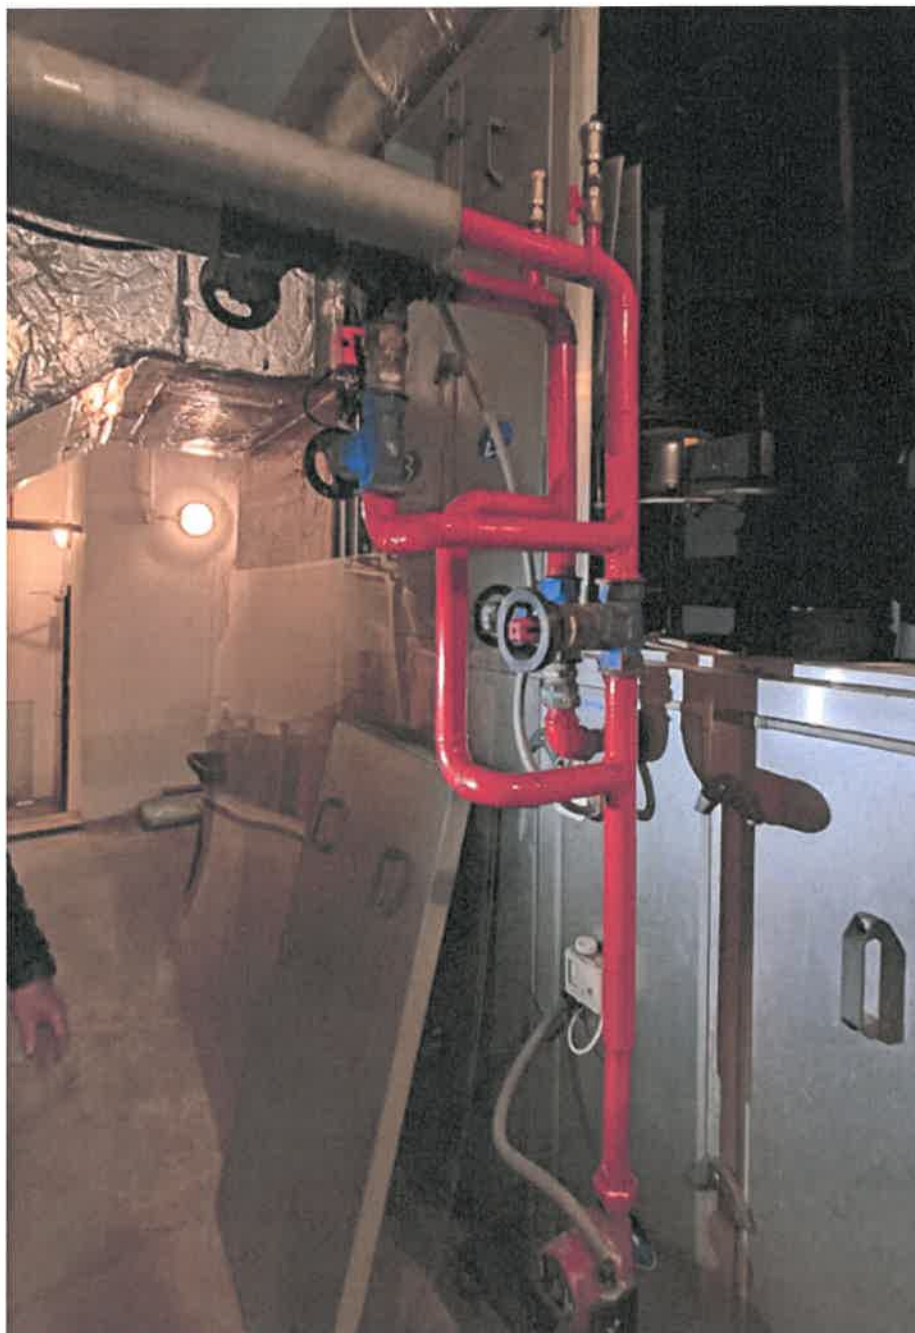
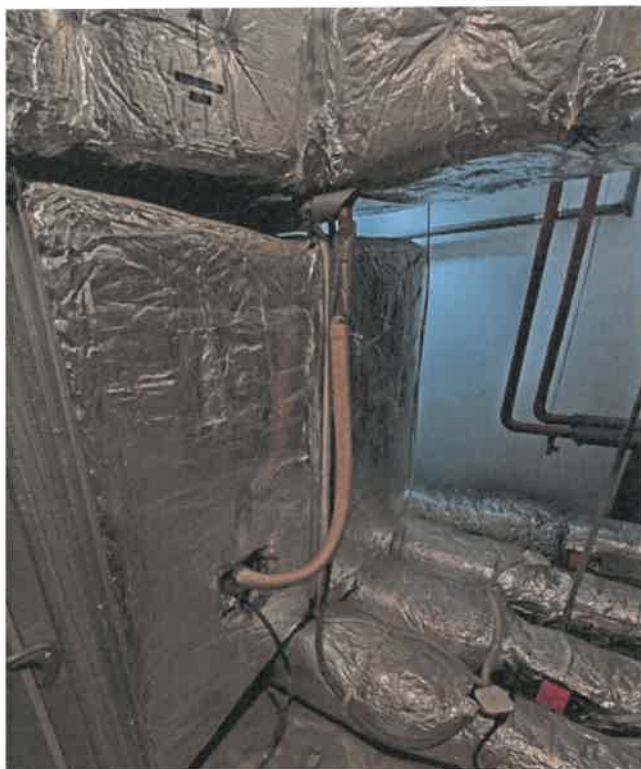
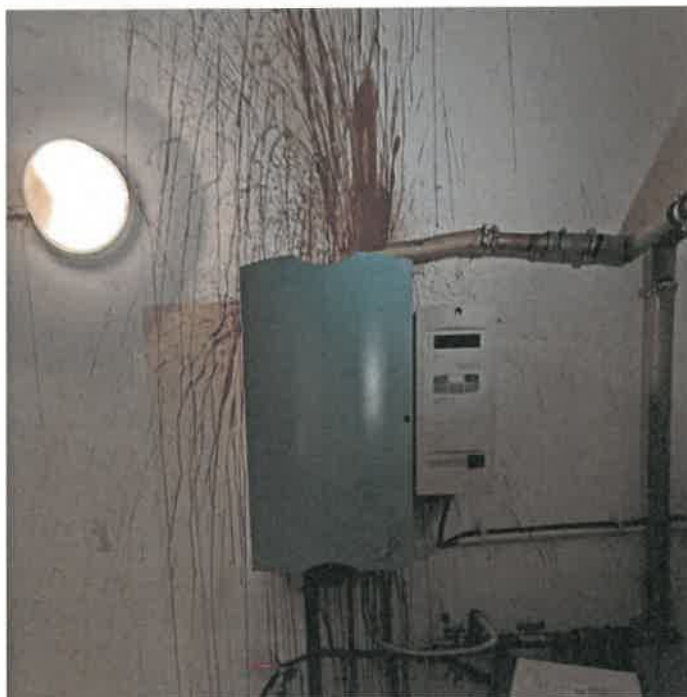
- Stan podłączenia kanałowej lancy parowej i przewodów wytwornicy pary – niezdatny do użytku – ubytki izolacji, prawdopodobna nieszczelność przewodów miedzianych, uszkodzone złącza elastyczne po stronie lanc parowych i nawilzacza parowego

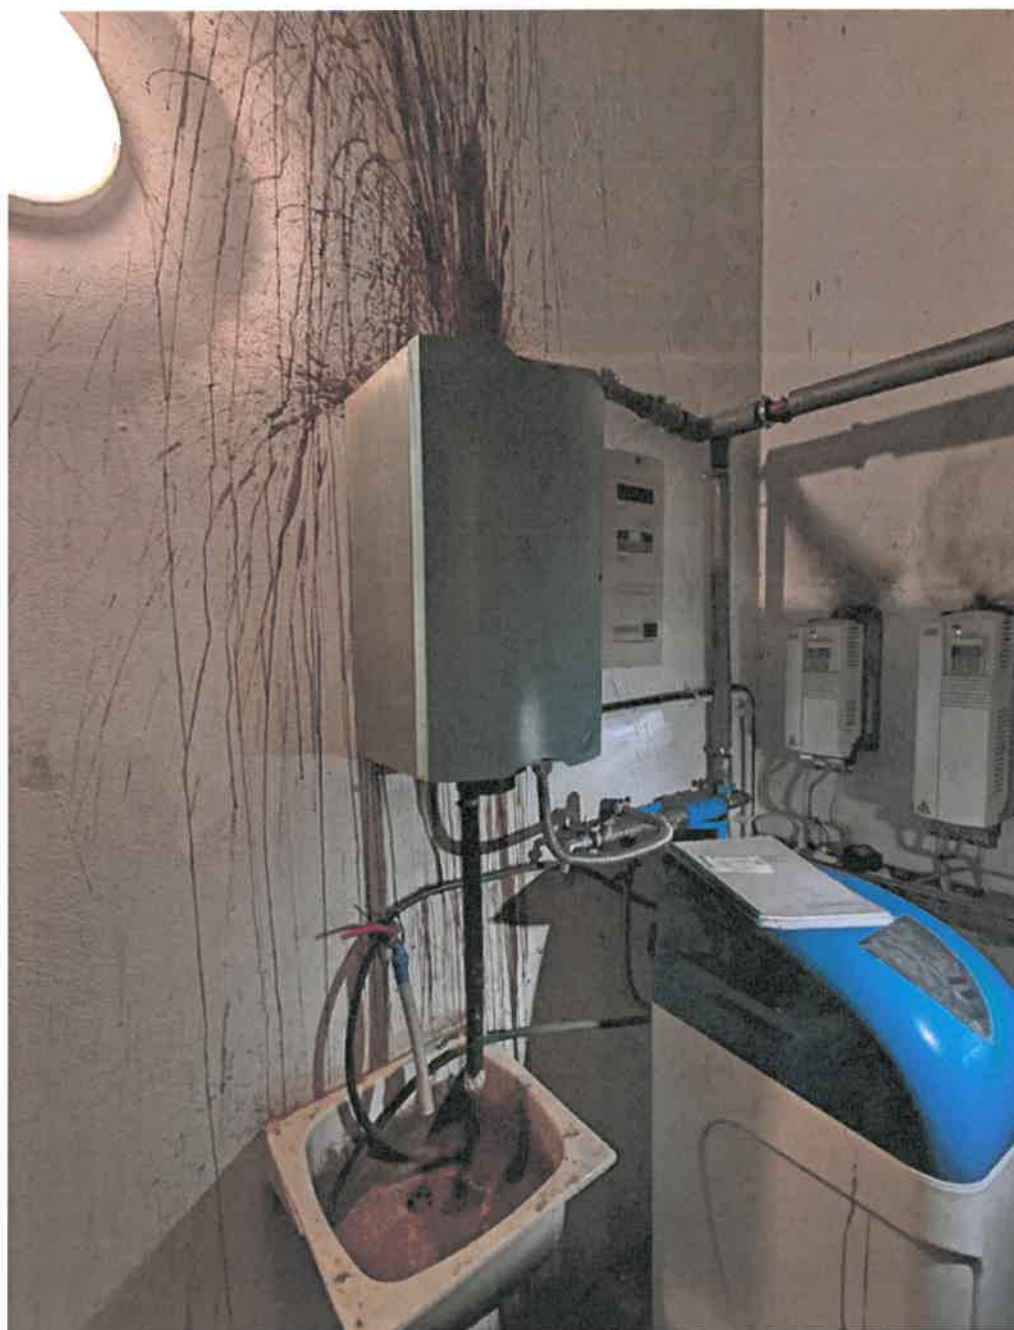
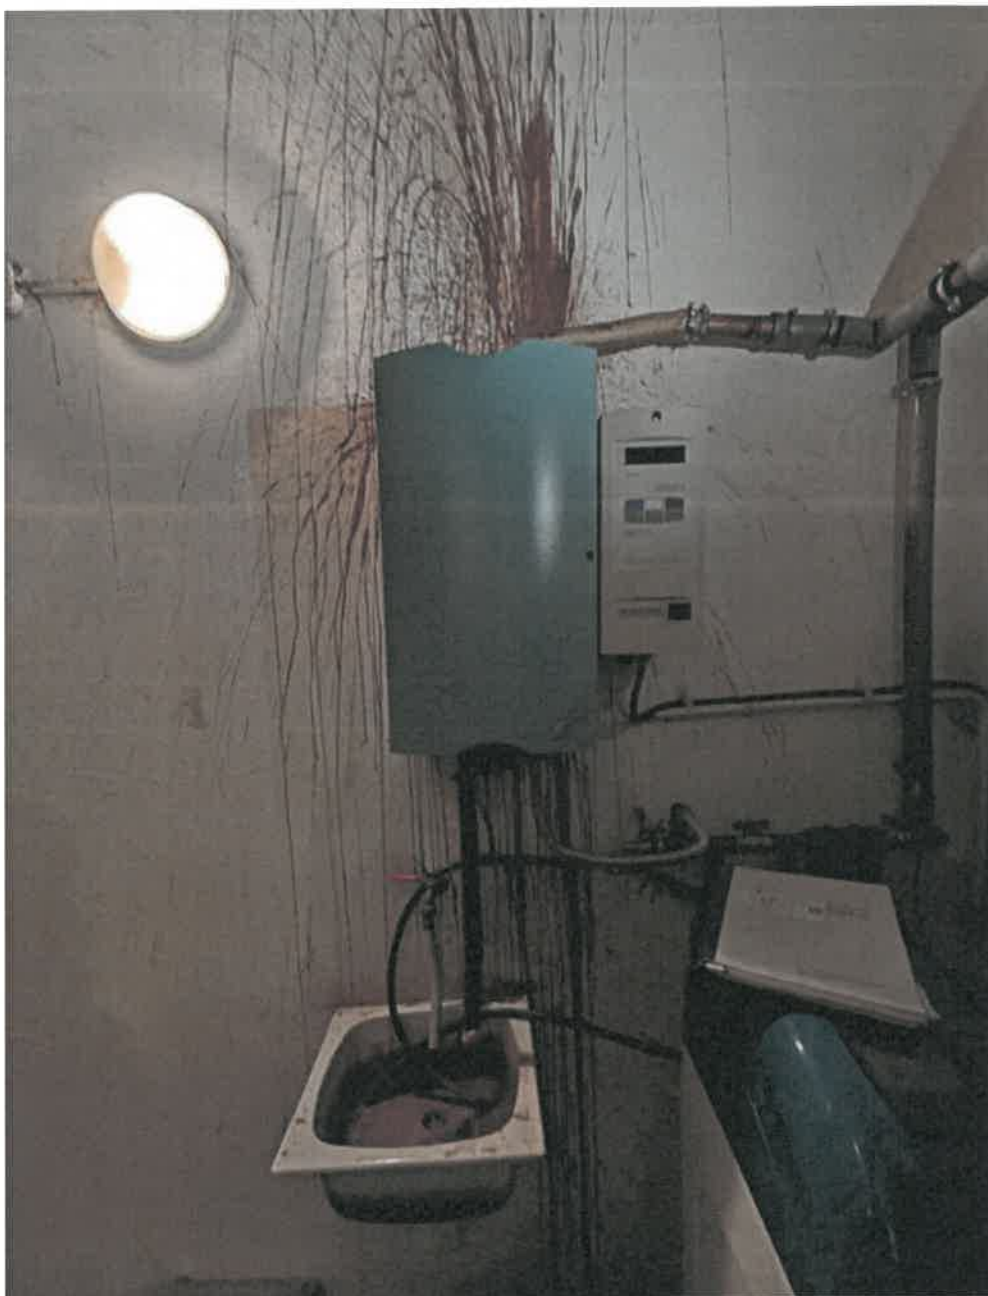
- Stan nawilzacza parowego oraz dedykowanej SUW: Niezdatny do użytku – brak możliwości uruchomienia nawilzacza, liczne ślady wycieków i nieszczelności – urządzenie niezdatne do użytku i naprawy. Brak zasilania elektrycznego na urząd

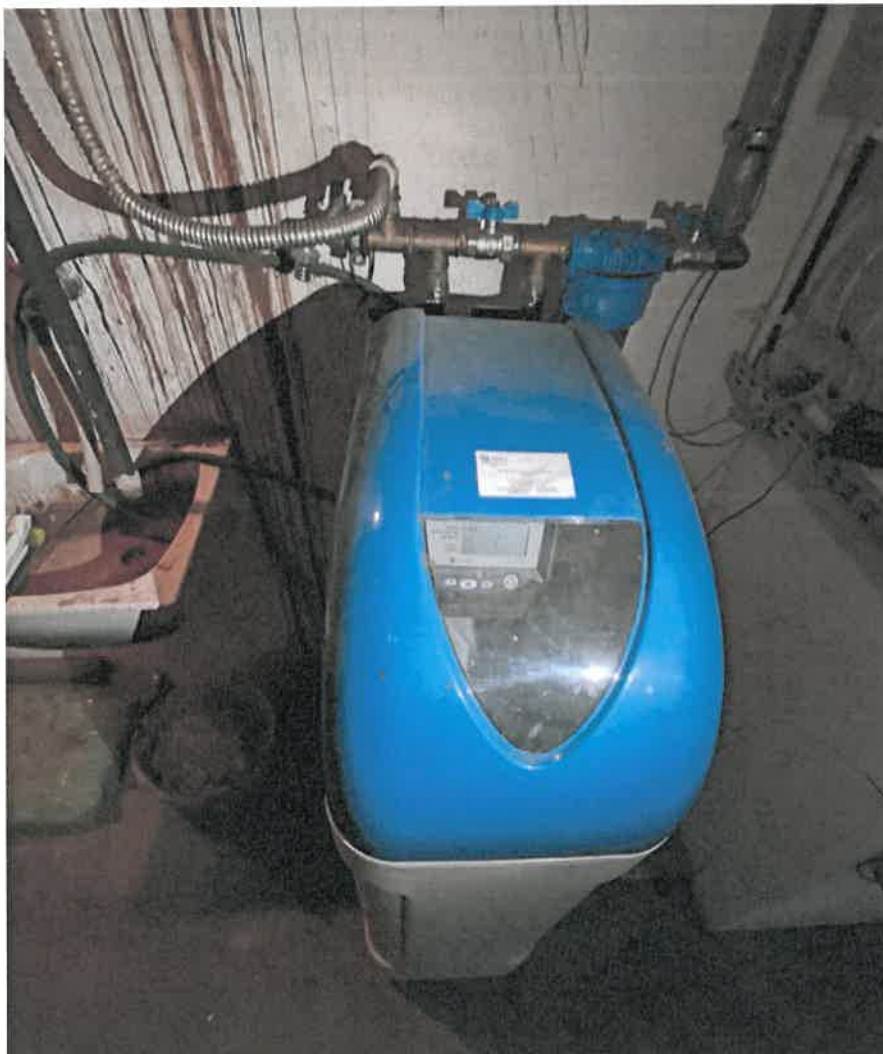
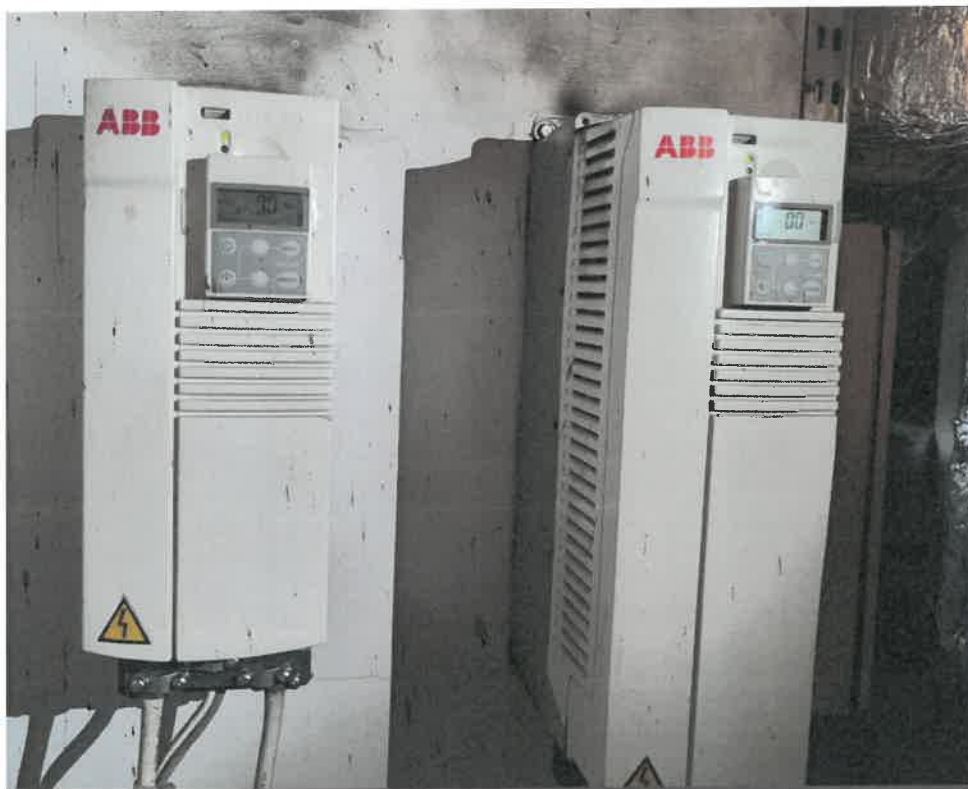
- Rozdzielnica zasilająca i sterująca – stan wizualny poprawny – brak możliwości kontroli kompletności i poprawności okablowania układu. Brak możliwości uruchomienia centrali – po załączeniu zasilania i próbie wymuszenia startu centrali brak reakcji elementów wykonawczych:
  - Przepustnice na części nawiewnej, wywiewnej, czerpnej i wyrzutowej pozostawały w pozycji zamkniętej – brak reakcji siłowników przepustnic.
  - Falowniki zespołów wentylatorowych otrzymały zasilanie jednak nie było możliwości wymuszenia ich pracy – pozostały w nastawie 0,00 Hz
  - Brak sygnału startu na pozostałe podzespoły urządzenia – moduł pompy ciepła, zawór regulacyjny nagrzewnicy itd.

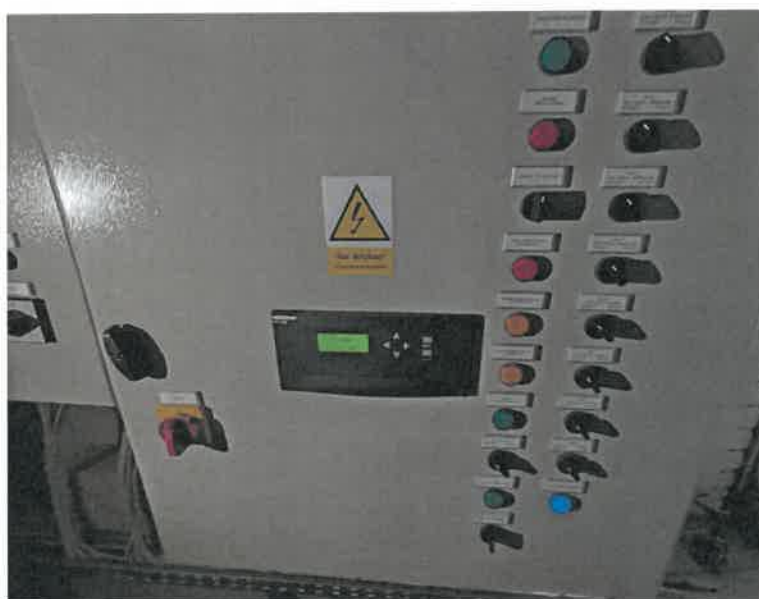
Po załączeniu rozdzielnic i próbie startu centrali zareagowały jedynie sprzężone z działaniem centrali siłowniki regulatorów VAV zamontowanych na kanałach rozprowadzających powietrze nawiewane do obsługiwanych pomieszczeń.

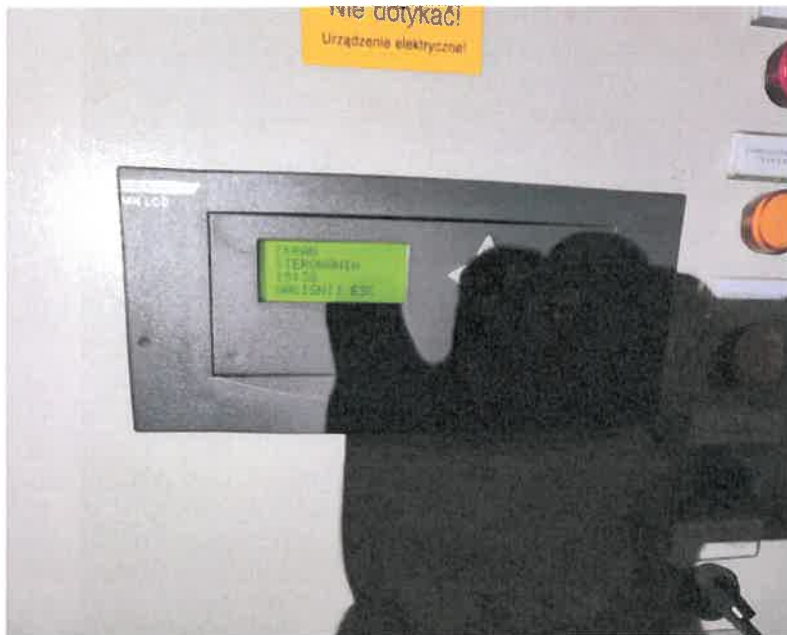
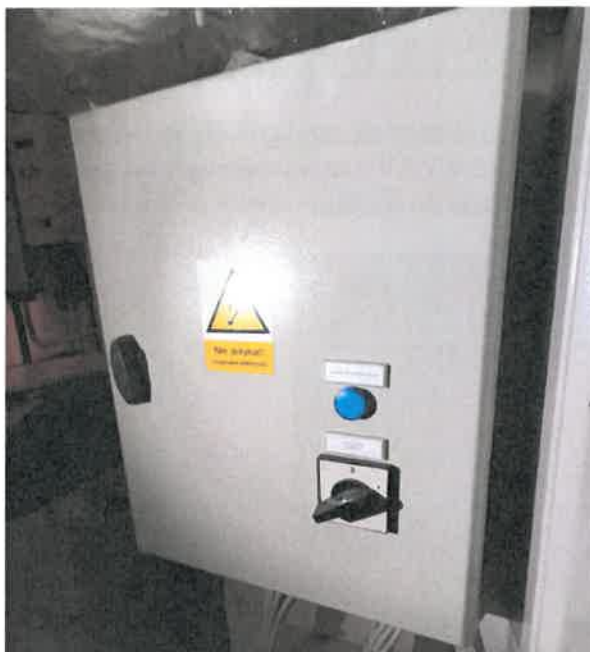
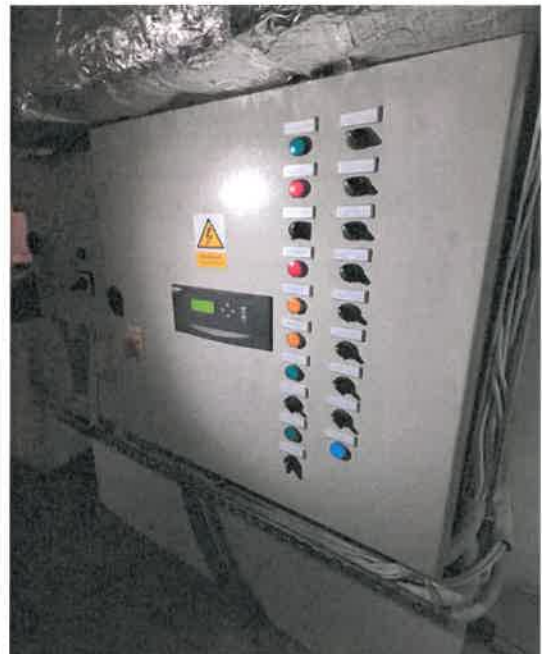
- Sekcja wentylatorowa – stan nieokreślony, widoczne ślady zużycia i długiego braku eksploatacji. Brak możliwości uruchomienia zespołów wentylatorowych, brak możliwości uzyskania sygnału startu. Konieczna kontrola rezystancji uzwojeń silnika wentylatora, naciągu pasków, smarowania łożysk.

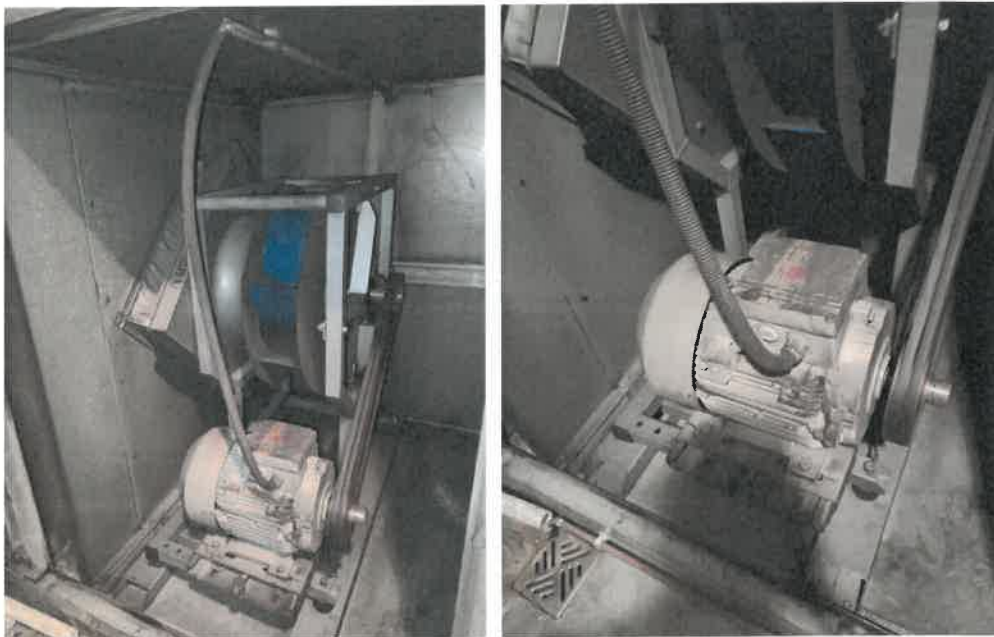
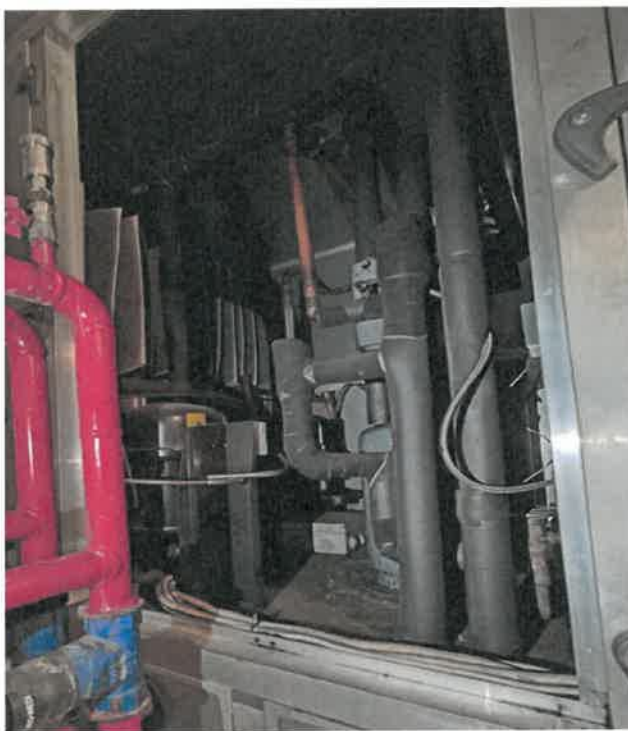
- Sekcja modułu wbudowanej pompy ciepła – niezdatne do użytku - liczne ślady wycieków i zalejenia okolic sprężarek – brak szczelności układu. Prawdopodobny znaczny lub całkowity ubytek czynnika chłodniczego, niekompletna izolacja przewodów, brak możliwości rozruchu.

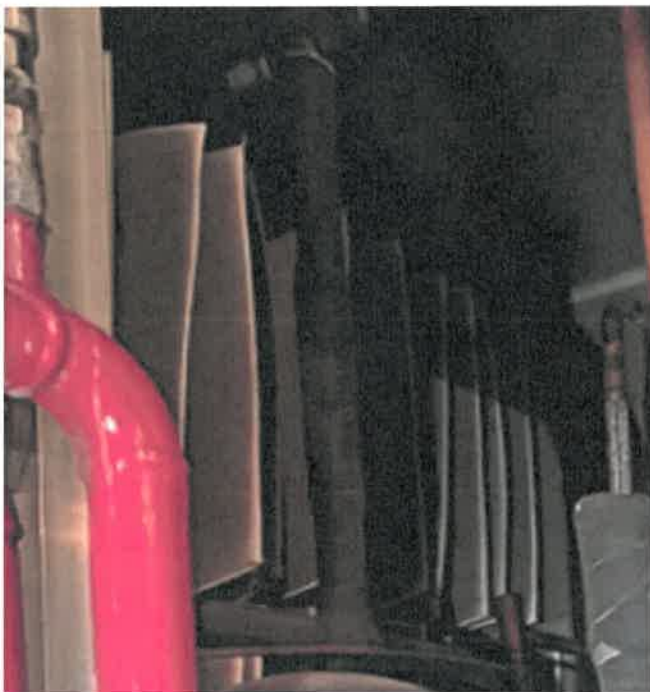
- Sekcje filtracyjne – stan niezdatny do użytku. Materiał wkładów filtracyjnych utracił swoje właściwości prawdopodobnie na skutek długiego postoju i braku ruchu urządzenia.

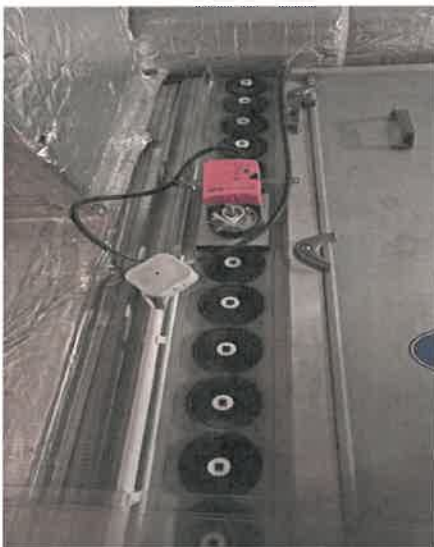
- Przepustnice z siłownikami – brak możliwości podania sygnału otwarcia – brak możliwości oceny stanu siłowników.
